Primena u fokusu

Štetni uticaj abrazije – Oprema s rotirajućim delovima

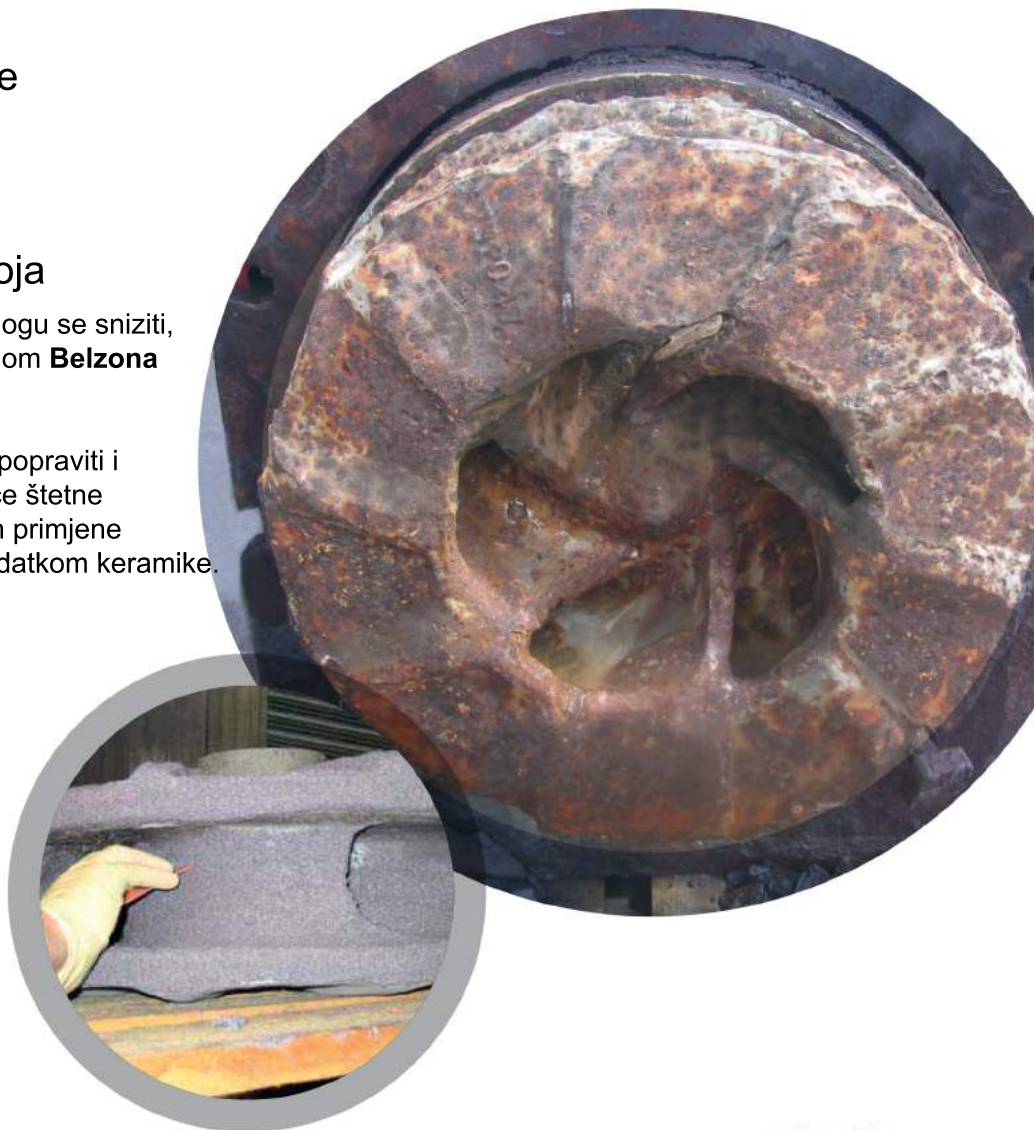
Rutinskim pregledom centrifugalne pumpe, koja je radila s talogom koji sadrži vrlo abrazivni pepeo, utvrđena su znatna erozivna oštećenja kućišta i rotora. Daljim pregledima uočeno je, da je 10-15 mm strukture rotora doslovce nestalo, a udubljenja na kućištu bila su duboka otprilike 20 mm.
